# 广东省遂溪县洋青镇高岭石英砂矿 矿山地质环境保护与土地复垦竣工报告

治理复垦单位：遂溪县德鑫矿业有限公司

二〇二五年五月

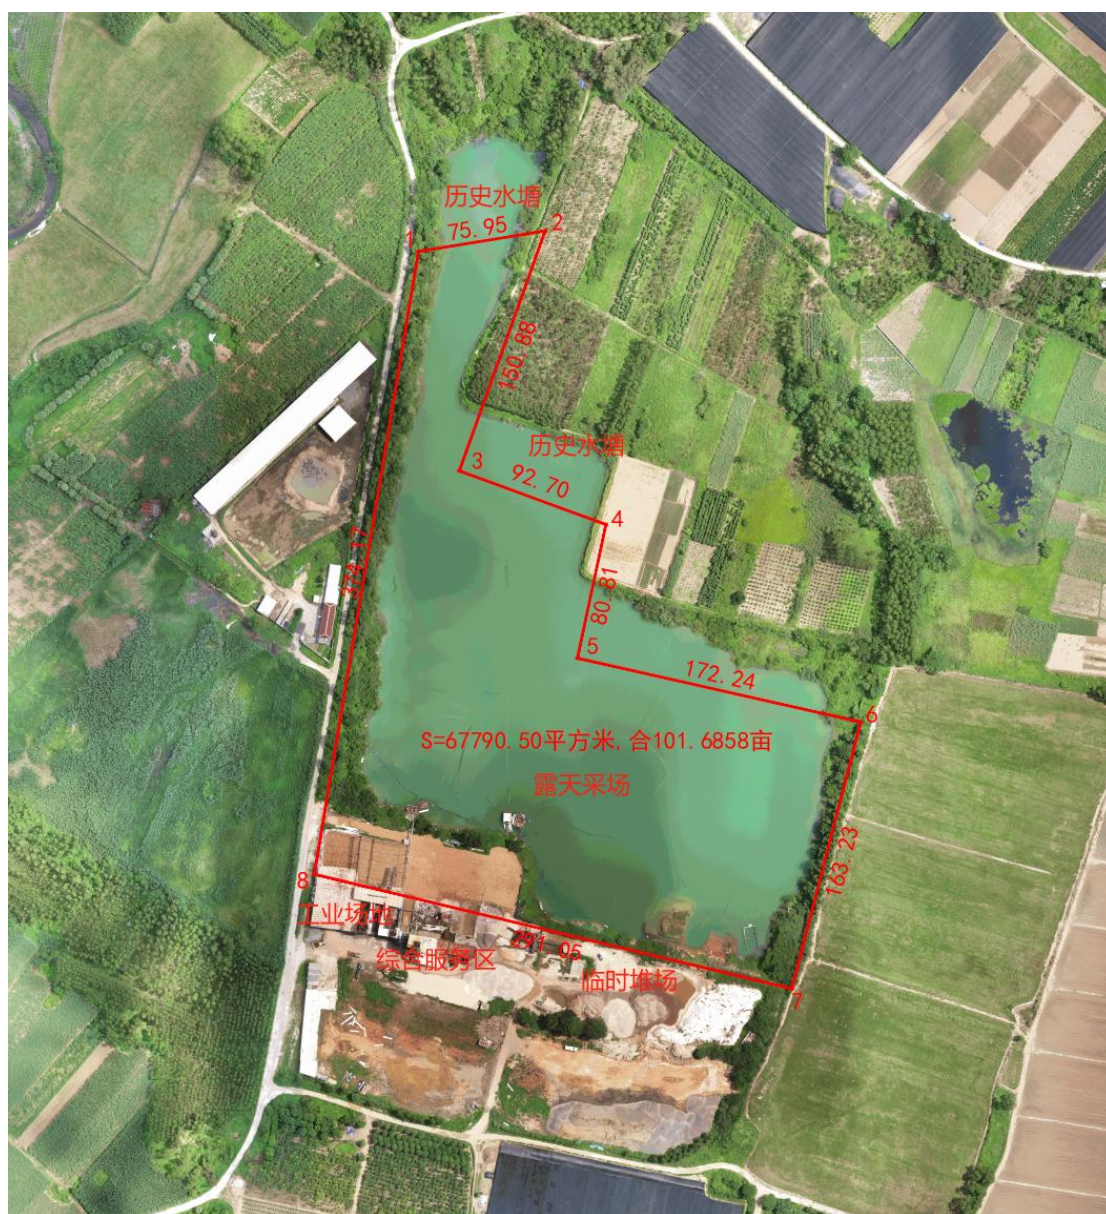
图 2-2 矿山平面布局图

根据《地质环境保护与土地复垦方案（闭坑）》所示，矿山平面主要由露天采场、工业场地、综合服务区、临时堆场等辅助设施场地组成，矿山平面布置见图 1-2。

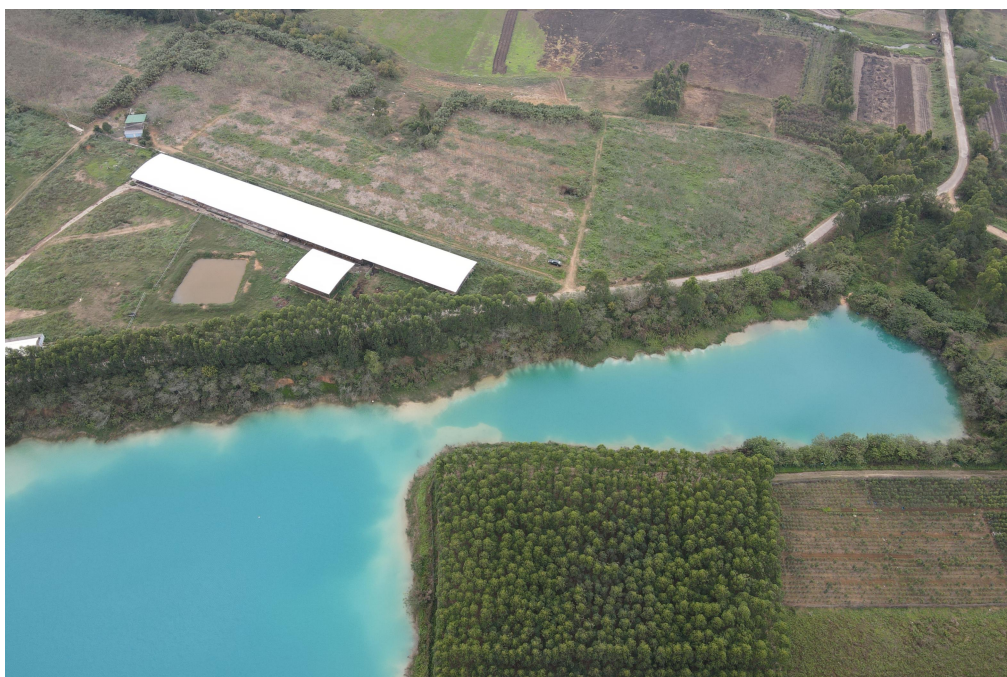
图 2-3 采场西北部（含矿区外民采区域）现状（前期复垦）

**露天采场：**根据《地质环境保护与土地复垦方案（闭坑）》所示，矿山经多年的开采于2022年停采，目前矿区范围内已基本开采完毕，矿区面积约 $6.7790\text{hm}^2$ ，与民采矿坑一起形成一个面积约 $7.8889\text{hm}^2$ 的损毁区域，坑顶标高一般 $21.1\sim 25.8\text{m}$ ，采坑呈不规则多边形，除矿坑西南角分2个台阶开采（剥离台阶和采矿台阶）外，其余地段都是1个台阶。西南角剥离台阶（一级台阶）高 $3.7\sim 4.0\text{m}$ ，采矿台阶（二级台阶）高 $8.4\sim 11.7\text{m}$ （缓坡），一级平台标高 $+20.6\sim +21.8\text{m}$ ，二级平台（坑底）标高 $+10.1\sim +12.2\text{m}$ ，边坡坡度一般为 $55^\circ\sim 70^\circ$ ，坑底为缓坡，标高一般为 $+9.6\sim +16.5\text{m}$ 。矿坑内积水水域面积为 $59969\text{m}^2$ ，水面标高 $+19.44\text{m}$ ，最大水深 $9.3\text{m}$ ，采坑北部、西部、东部大部分裸露台阶已于前期生产过程中进行复垦，以及对南部部分台阶进行降坡修整。

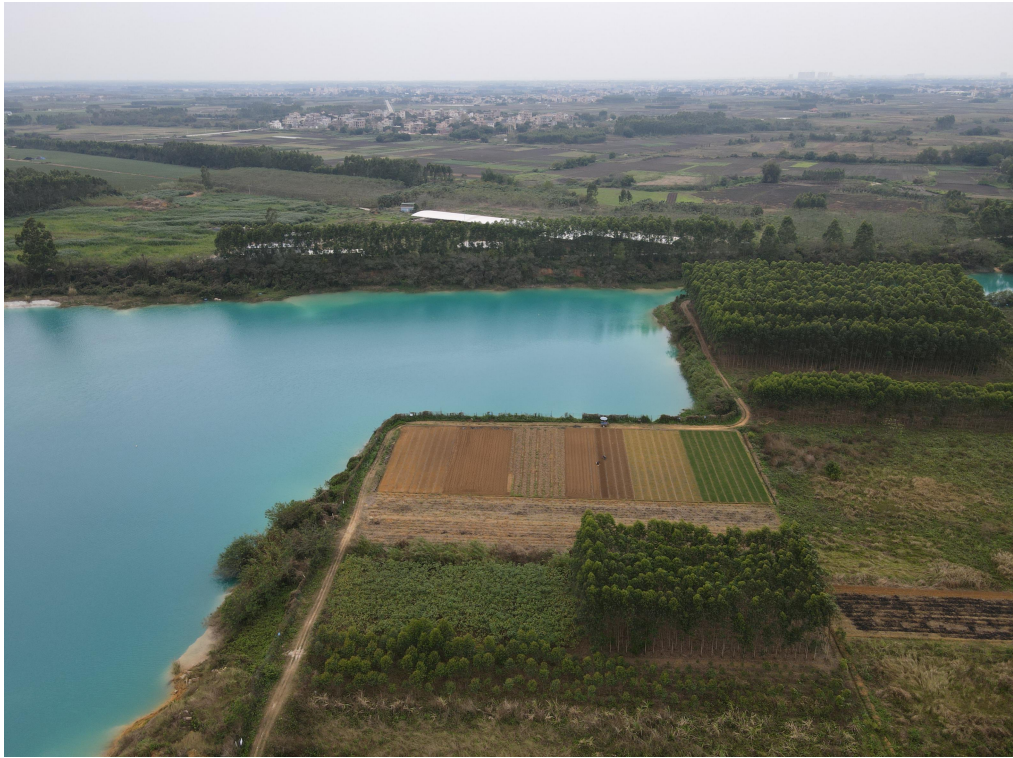
图 2-4 采场北部（含矿区外民采区域）现状（前期复垦）

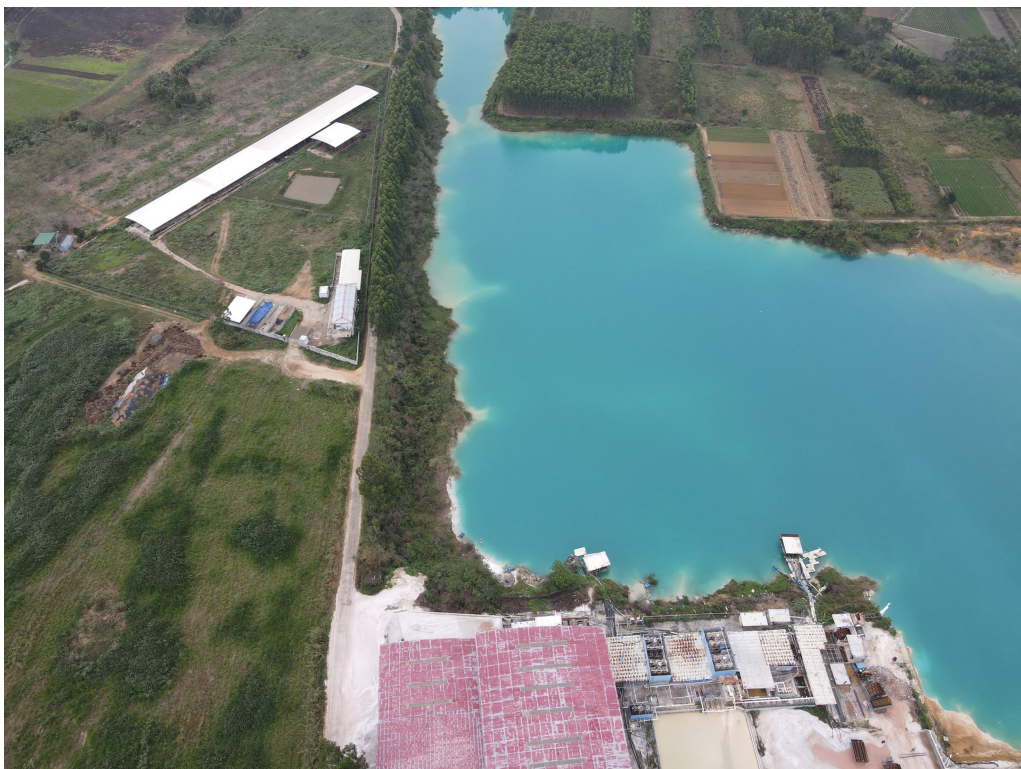
图 2-5 采场西部现状（前期复垦）

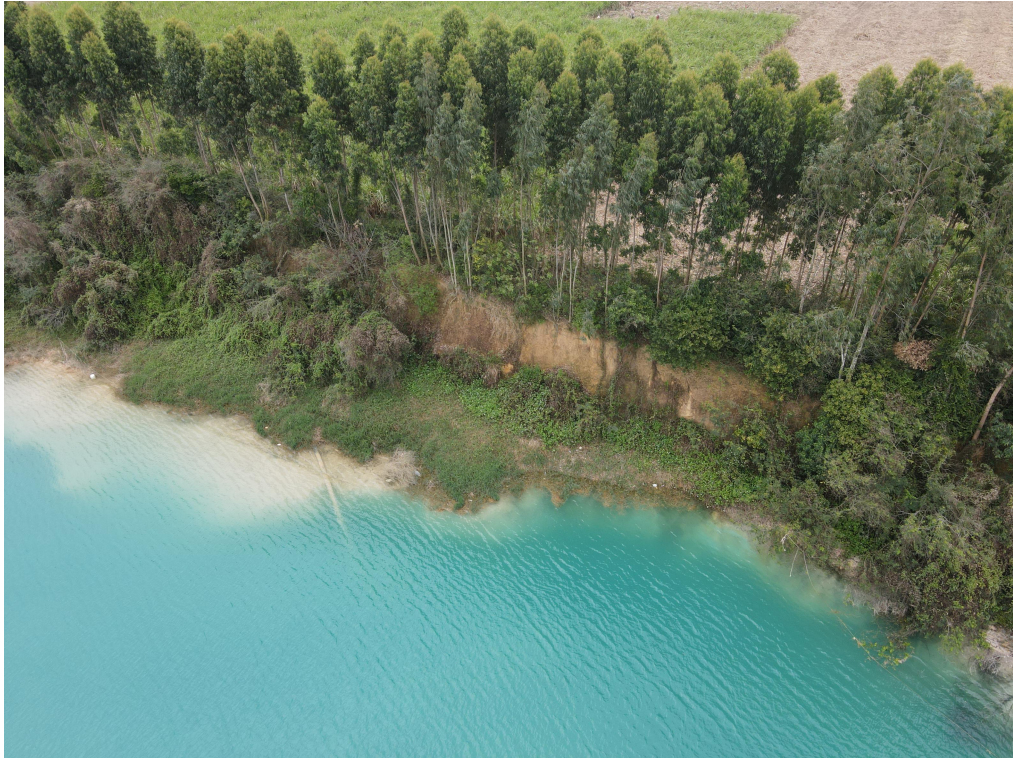
图 2-6 采场东部现状（前期复垦）

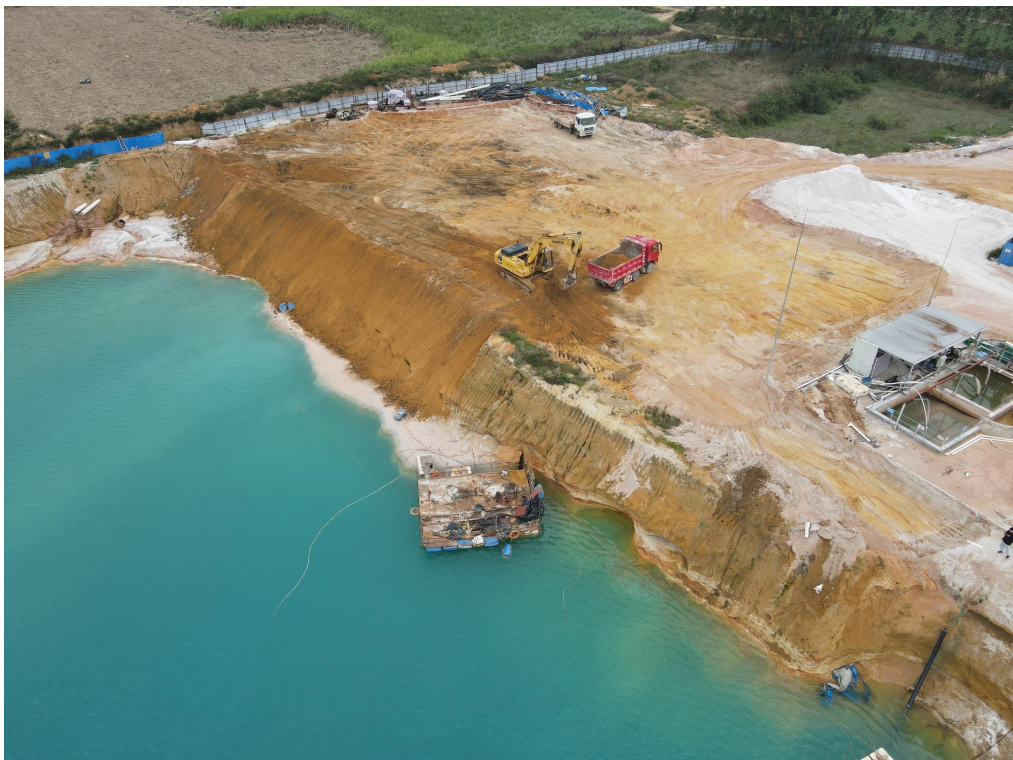
图 2-7 采场南部修整边坡（前期复垦）

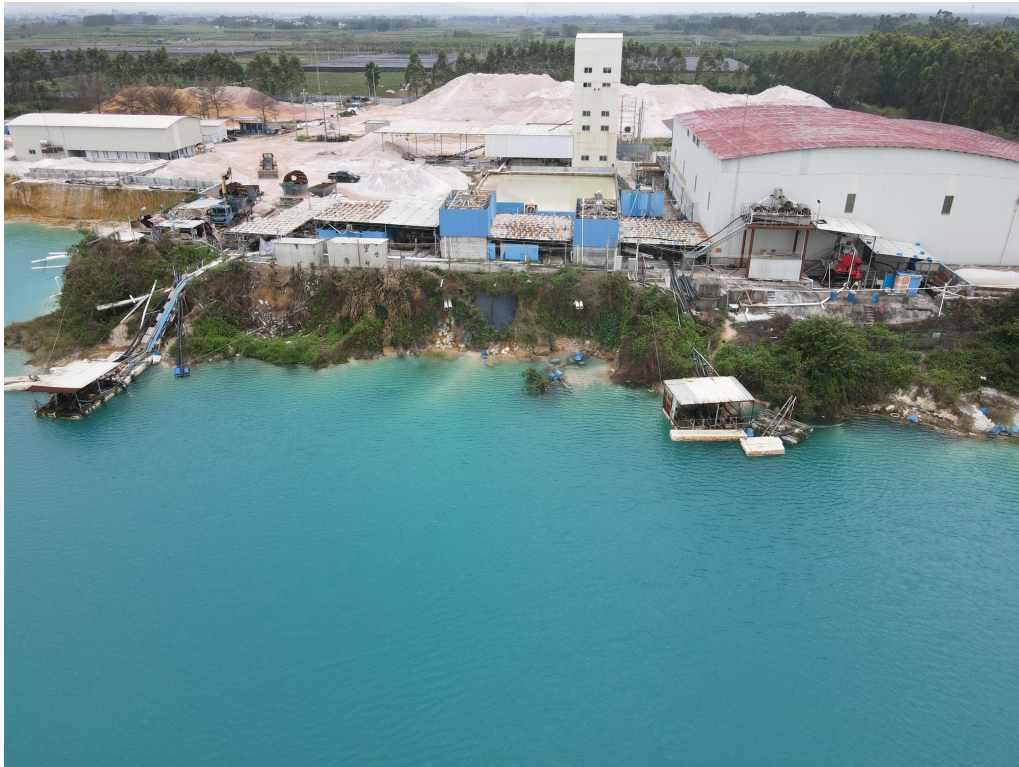
**工业场地：**根据现场勘查了解，工业场地位于矿区南侧，内设

洗矿区、破碎厂房、仓库等辅助设施。

图 2-8 工业场地现状

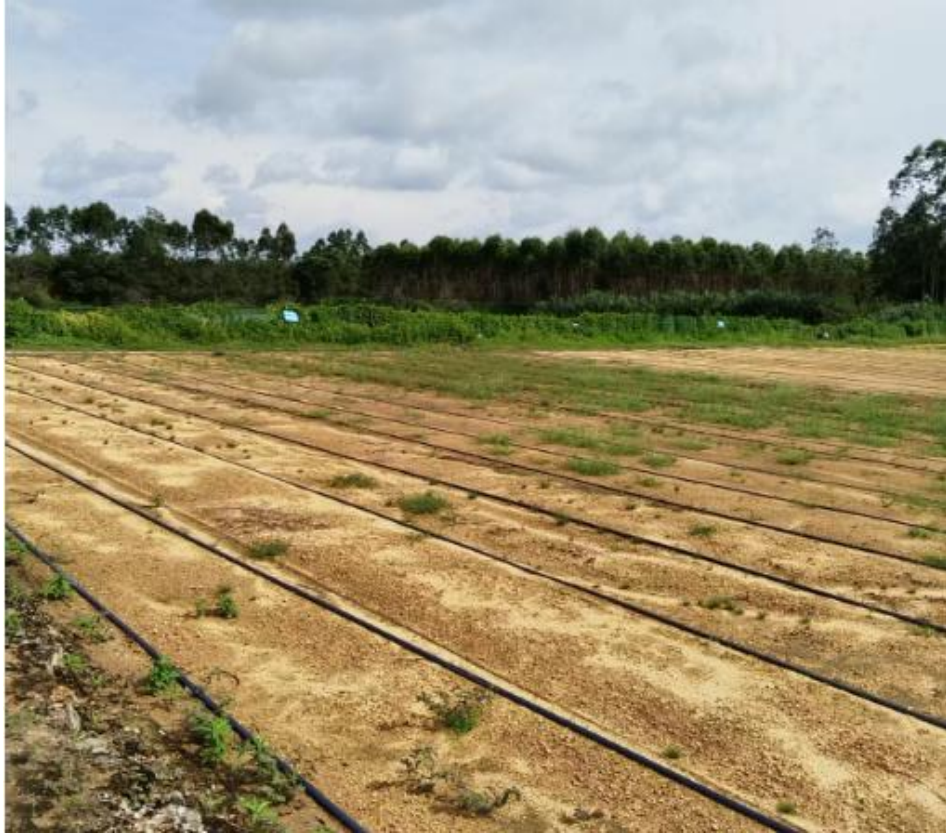
关于矿山未损毁维持现状区域面积，矿区红线范围内北侧有部分区域是当地村落自然田块，虽然这些区域在矿区范围内，但矿山在多年开采过程中并未损毁这些区域，未损毁维持现状区域土地利用现状为水浇地、其他林地，面积  $0.1390\text{hm}^2$ 。根据矿区范围内耕地质量等别数据所示，未损毁维持现状区域耕地复垦前后为国家利用等 7 等，未损毁区域未发生改变。

图 2-9 未损毁区域现状（水浇地）

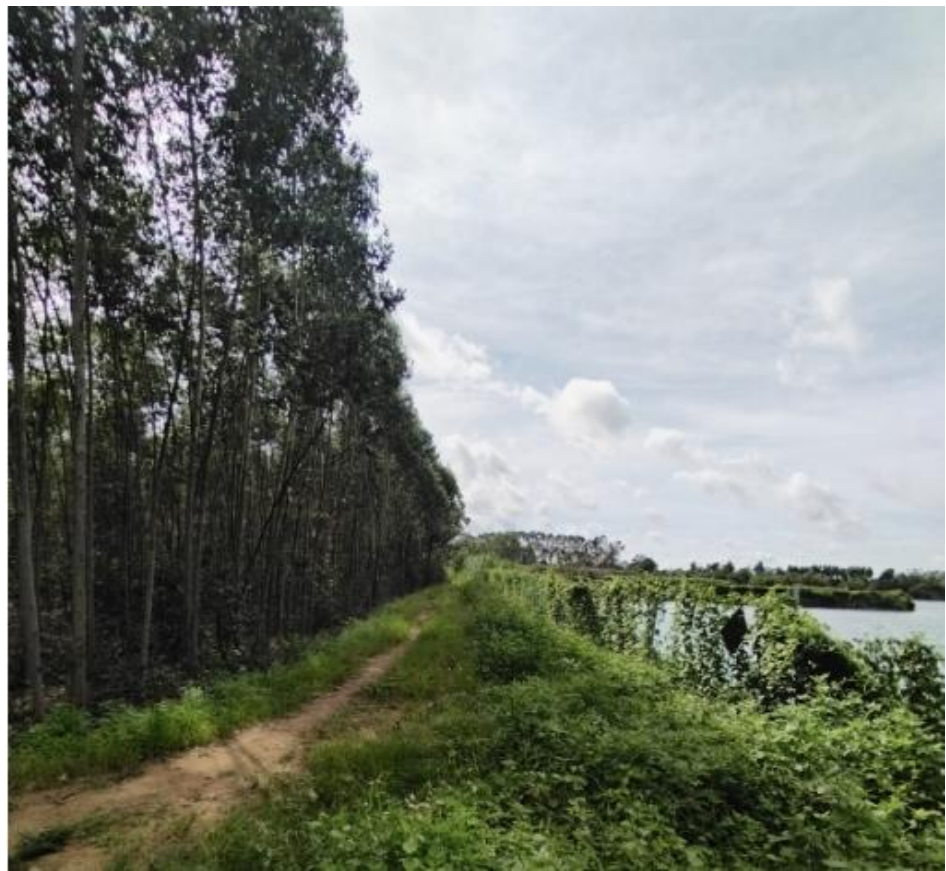
图 2-10 未损毁区域现状（其他林地）

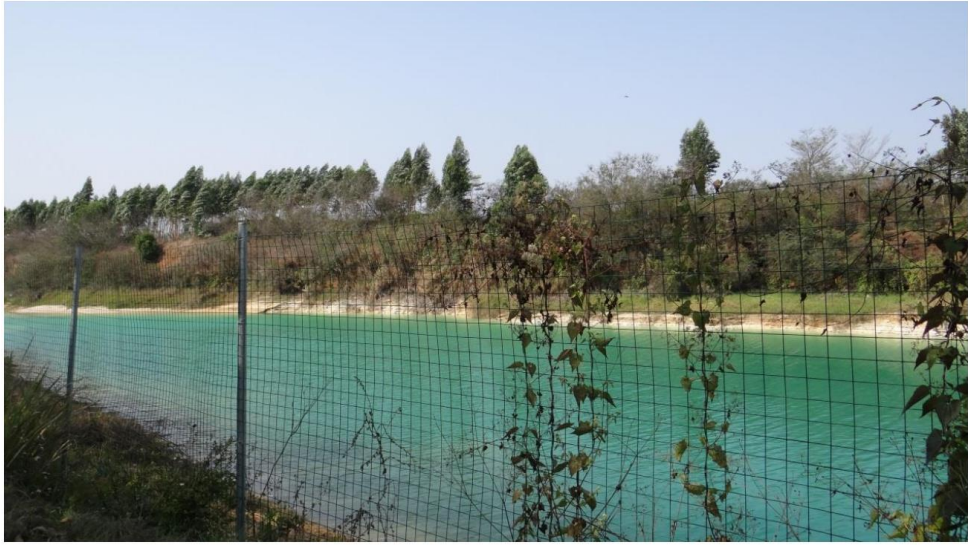
因矿坑大面积积水，矿山前期实施的治理措施与土地复垦工程有限，采坑北部、西部、东部大部分裸露台阶已进行复垦，已复垦区域主要工作有覆土、植树、设立防护围栏与警示牌。目前矿山在采坑四周已有护栏长 1168m，铁丝网 1401.6m<sup>2</sup>，其中永久为 1056m<sup>2</sup>，剩余 345.6m<sup>2</sup> 为南部临时护栏，由于矿山 2021 年开采将其拆除，计划矿山闭坑后将重新增设，矿山原有警示牌 22 个，分别分布于采坑东、西、北面采坑边，其中西面 8 个、北面 14 个。

图 2-12 矿山前期实施的采坑防护围栏

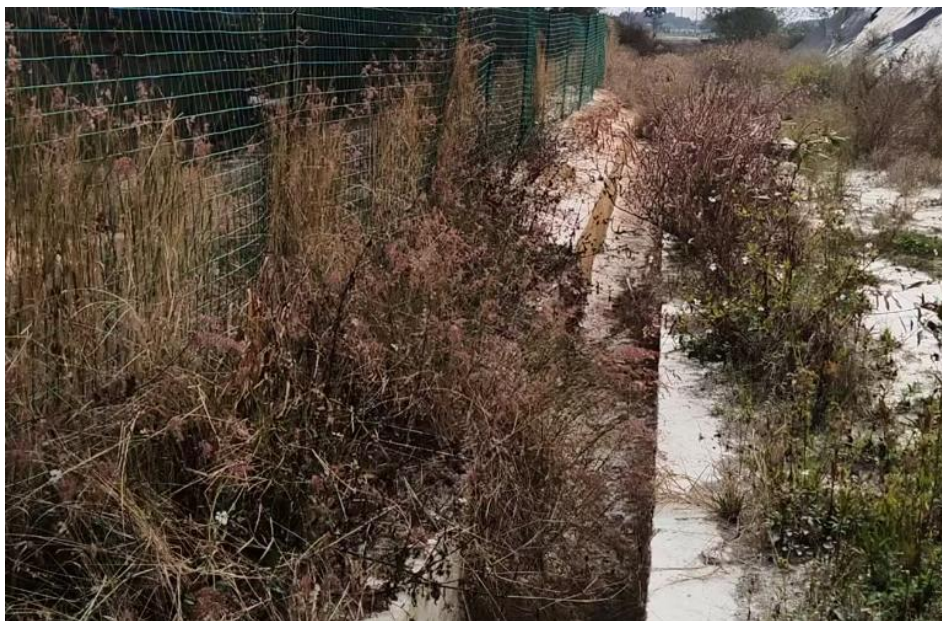
图 5-1 现状截水沟

在露天采场外围坡顶浆砌块石环形截水沟，防止地表径流直接冲刷采场场地内，修筑长度约 442m，截水沟断面规格为矩形，底宽

0.6m，高 0.6m，开挖断面面积  $0.7\text{m}^2$ ，砌筑断面积为  $0.34\text{m}^2$ ，纵向顺地形布置，其上涂水泥砂浆抹面。现状截水沟见下图 5-1。

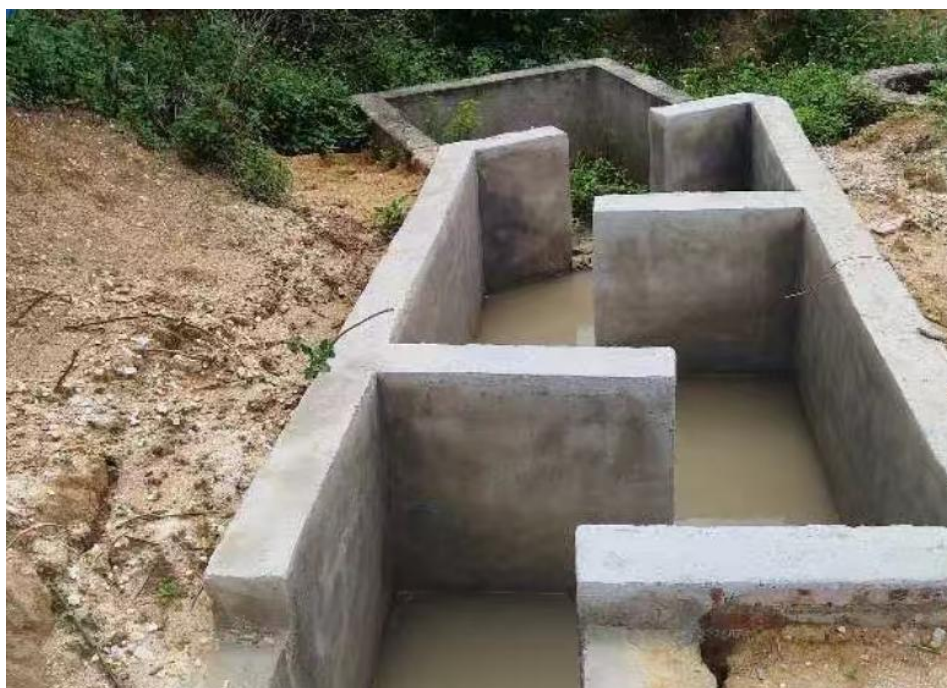
图 5-2 现状沉砂池

在露天采场外围设置沉砂池 1 座，现状沉砂池见下图 5-2。

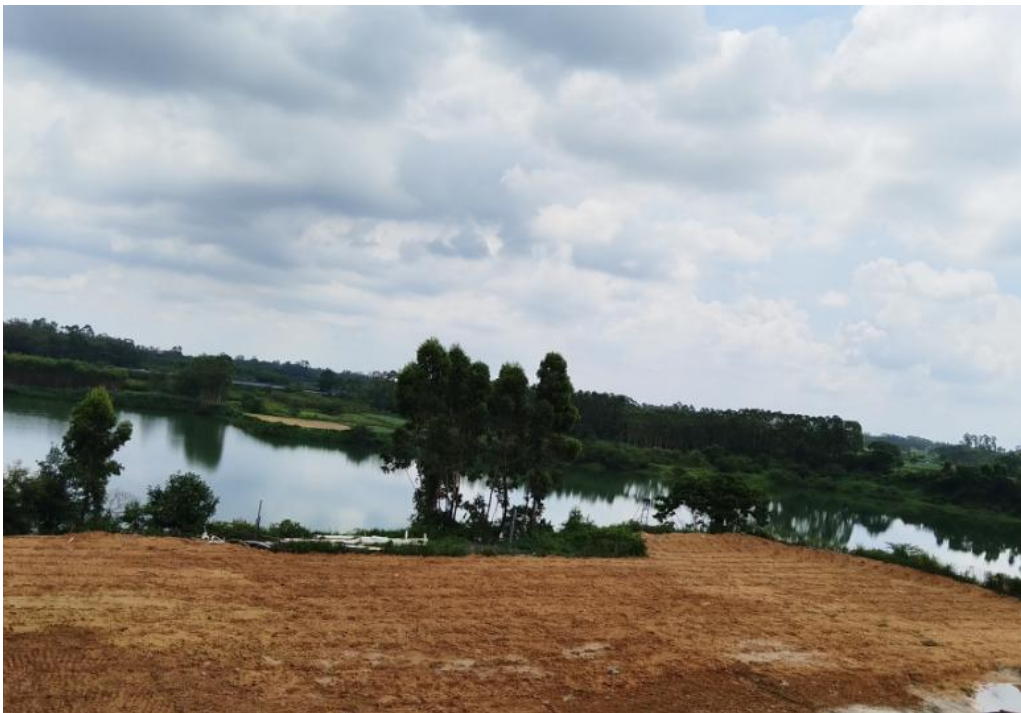
图 5-3 清理后现状

对矿区范围内的工业场地加工厂房进行拆除，拆除面积约 3567m<sup>2</sup>，其次拆除地面的硬底化，清除面积 3567m<sup>2</sup>，清除厚度 25cm，清除量约 891.7m<sup>3</sup>。清除后的硬底化地面废渣统一外运至弃渣场处理。

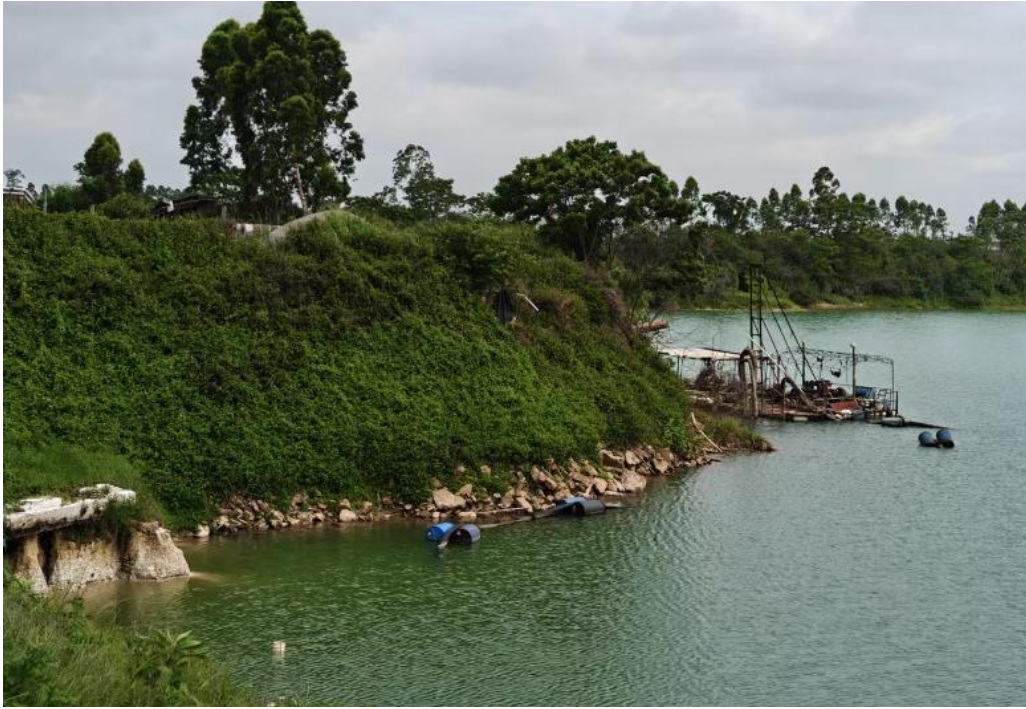
图 5-4 抛石护脚工程现状

在东南部坡面的坡脚进行抛石护脚工程，采用石块对岸坡处进行围挡，共设置 198m，防止坑塘水面的水流对东南部坡面淘刷而产生崩塌等地质灾害。

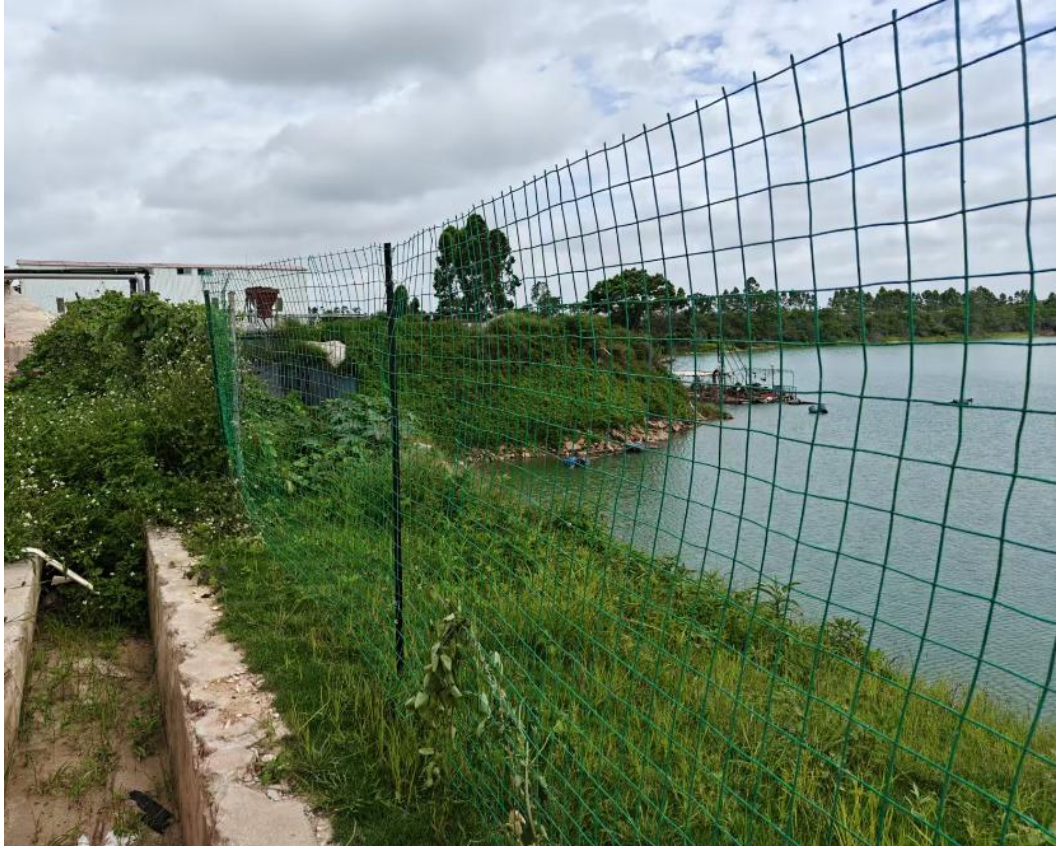
图 5-5 现状防护围栏

在采坑南部加设防护围栏，设立警示牌，防护围栏规格为：高  $2.0\text{m}$ （其中  $0.3\text{m}$  埋在地下基坑中，采用砼固定），间距  $2.0\text{m}$ ，采坑南部共修筑防护围栏长度约  $348\text{m}$ ，需要 174 根铁栏杆，每两根栏杆之间的铁丝网单体长  $2.0\text{m}$ ，宽  $1.5\text{m}$ ，单体面积  $3\text{m}^2$ ，铁丝网总工程量为  $522\text{m}^2$ 。最后采坑南部每隔  $15\text{m}$  设置一块警示牌，警示牌工程量为 20 块。防护围栏现状见下图 5-5。

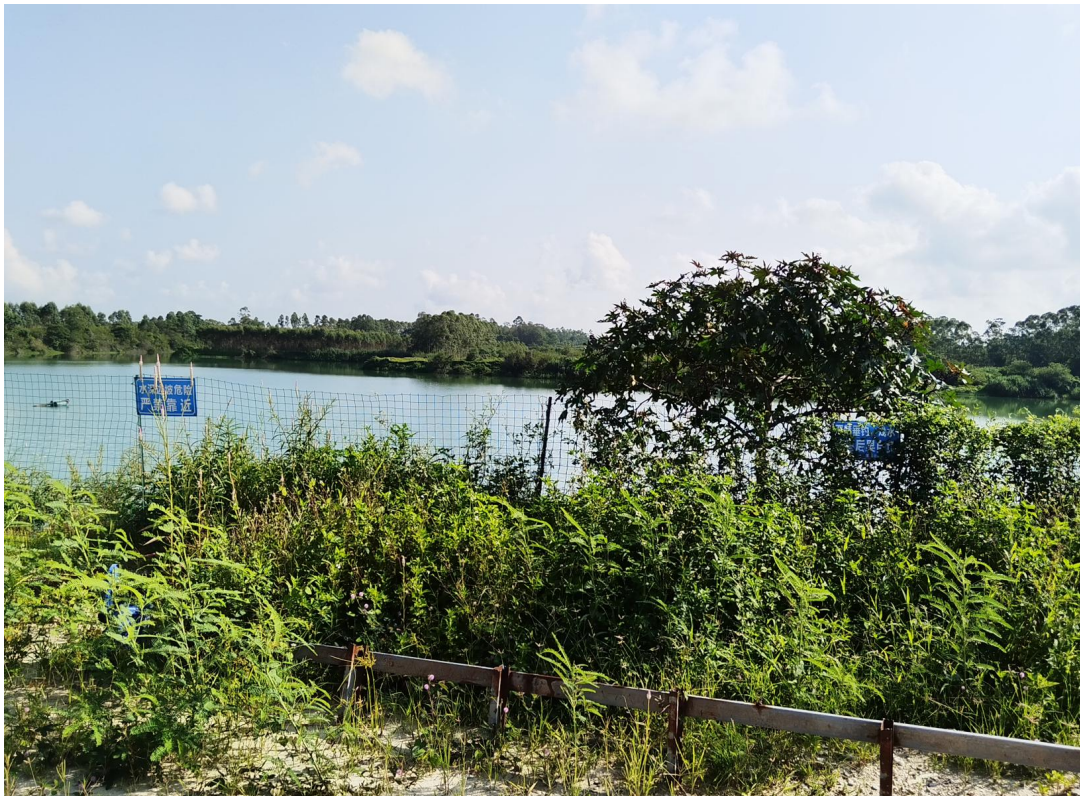
图 5-6 现状防护围栏及警示牌

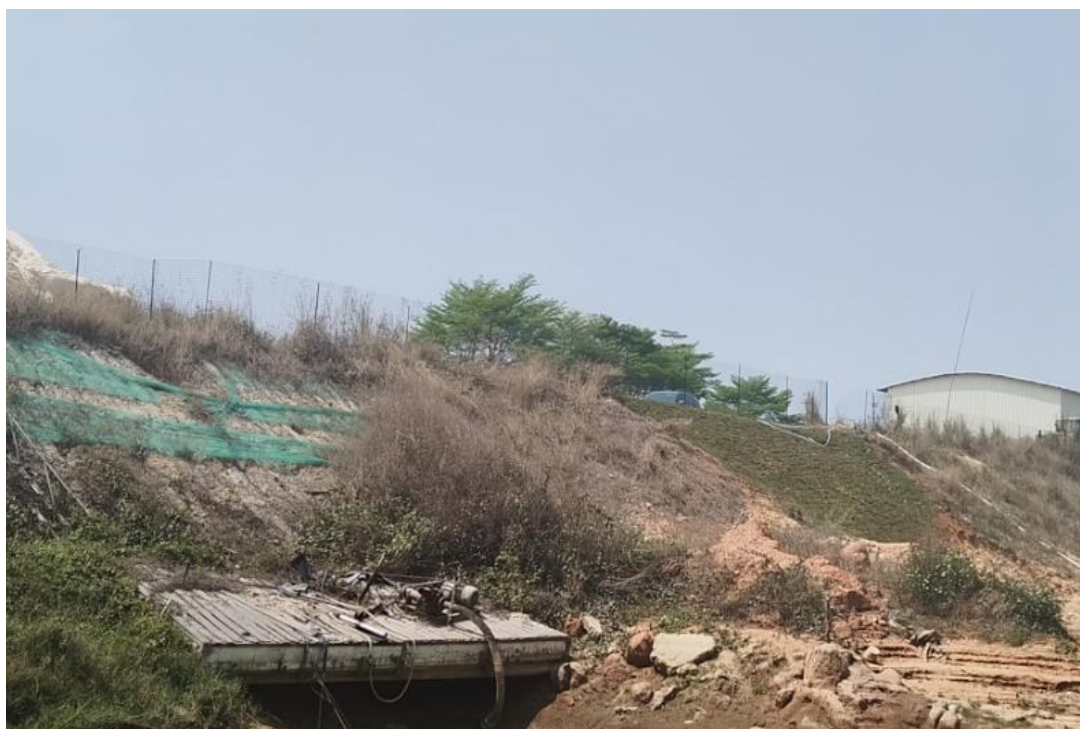
图 5-7 现状露天采场南部边坡

对修整后的采坑南部坡面撒播草种，利用草快速生长起来覆盖整个坡面，采坑南部坡面撒播草种的面积约  $0.0799\text{hm}^2$ 。

为了加强毛草、乔木的存活率及防止水土流失，对种植区域进行绿网覆盖，绿网覆盖面积约  $2116\text{m}^2$ 。

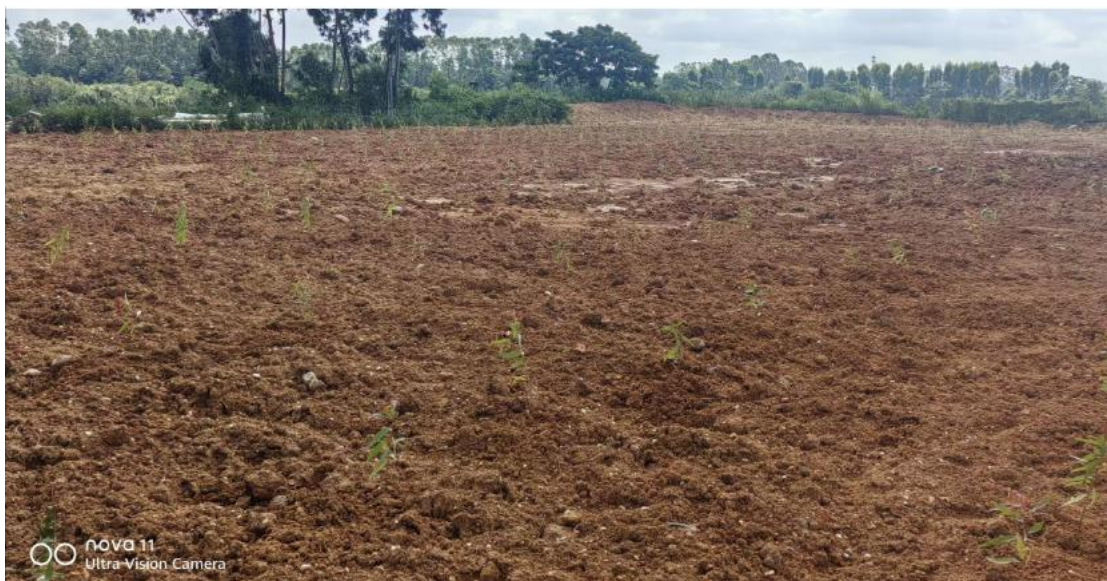
图 5-8 露天采场南部植被现状
